# Drift- og vedligeholdelsesplan

SAGSNAVN: Azaleavej 3, 2000 Frederiksberg m.fl.

| Besigtiget | 23-04-2020 | Kunde | A/B SØNDER-<br>MARKSVÆNGET |

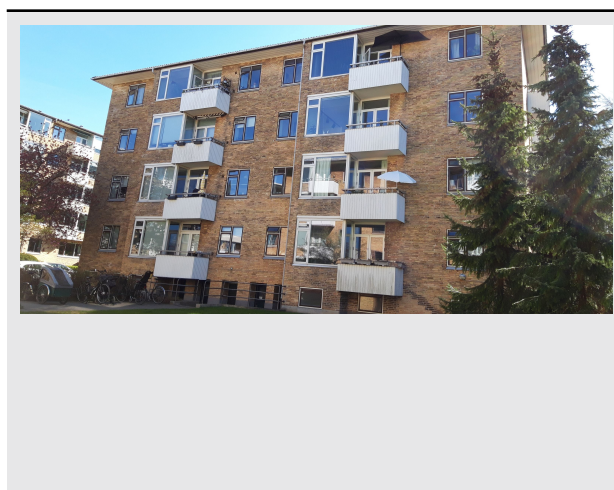
For at sikre at de ikke starter ned i muren, har vi undersøgt sagen nærmere. Og det viser sig at der hvor revnen er kommet, er lige omkring den jerntræde som går ind i bygningskonstruktionen. Efter nærmere undersøgelse på to altaner, hvor rådgiverfirmaet Gahbede var til stede, har vi konstateret at der er trængt vand ned til jernet, og det har forårsaget at jernet er begyndt at ruste, når det rustet, udvider jernet sig og derfor ser vi de revner.

På dette billede fra Azaleavej 10, 1 th. Ses det hvordan vi har undersøgt tilstanden af jernprofilen.  
Undersøgelsen tog udgangspunkt i den værende revne af alle altaner.

- Betonen omkring revnen fjernes, til jernprofilen er blotlagt
- Den rustne jernprofil slibes til alt rust er væk
- Der påføres en rustbeskyttende og vandafvisende overflade på jernprofilen
- Hullet i altanen genstøbes
- Der påføres en vandafvisende overflade på hele altanoverfladen

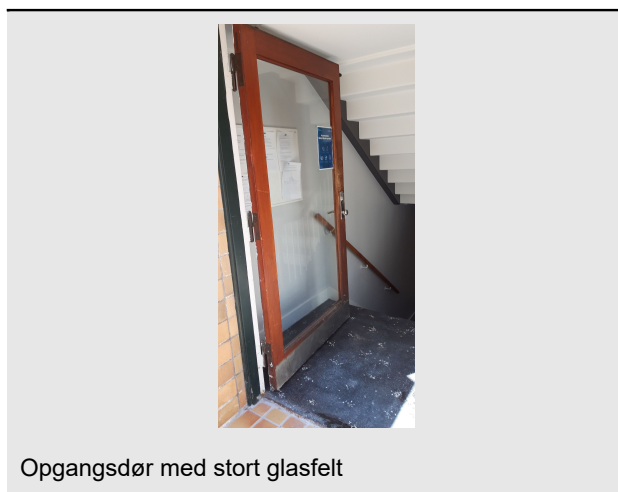
Opgangsdør i nr. 10, uden sideparti

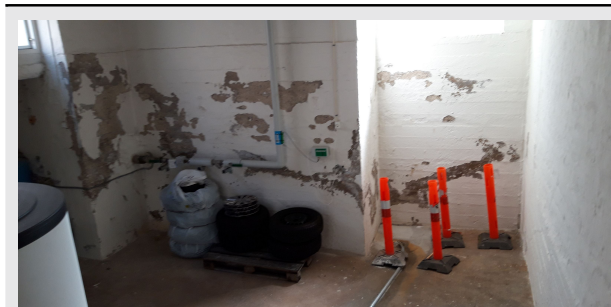
| Tilstandsvurdering | Kategori |
|---|---|
| Fyrkælder<br>Der er afskallet puds på ydervæggene, der dog udelukkende bør udbedres af kosmetiske årsager. | |

Afskalning af puds generelt i fyrkælder.

| Fyrkælder | Pudsen bankes af på udsatte steder og der fejes og vandes inden en tilsvarende puds påføres. |

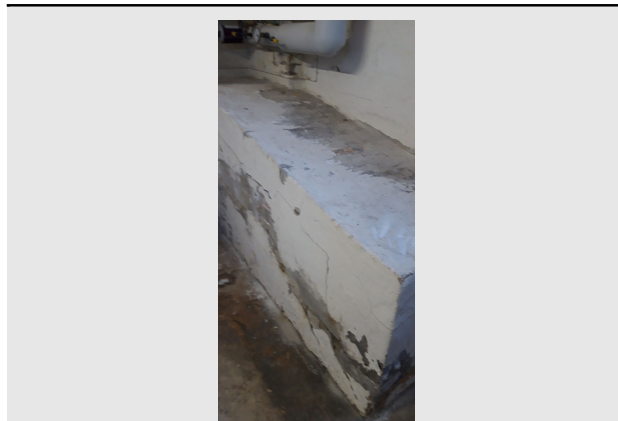
Afskalning af puds og løse mursten generelt i fyrkælder

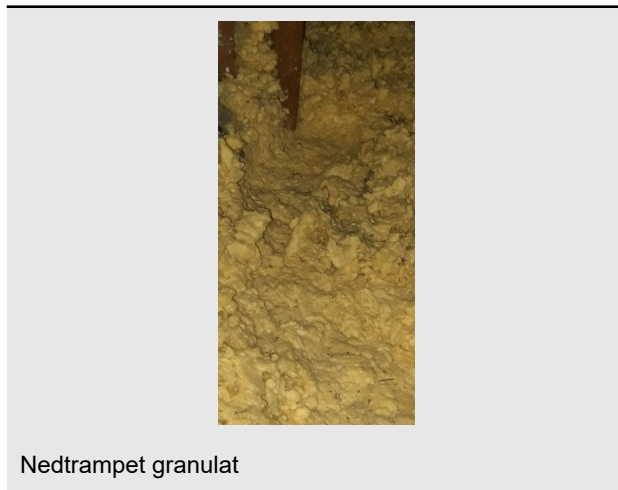
Mineraluldsbatts

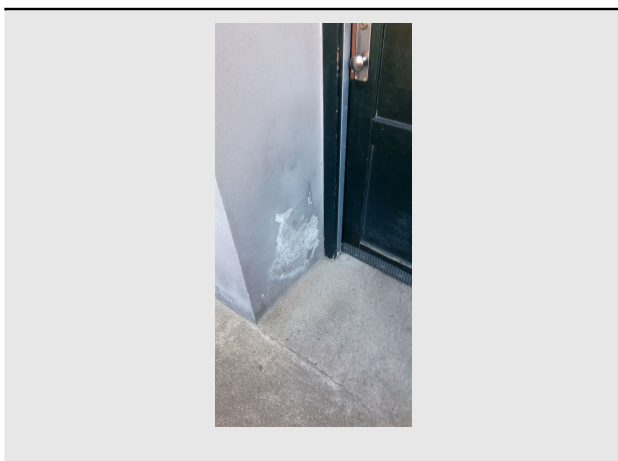
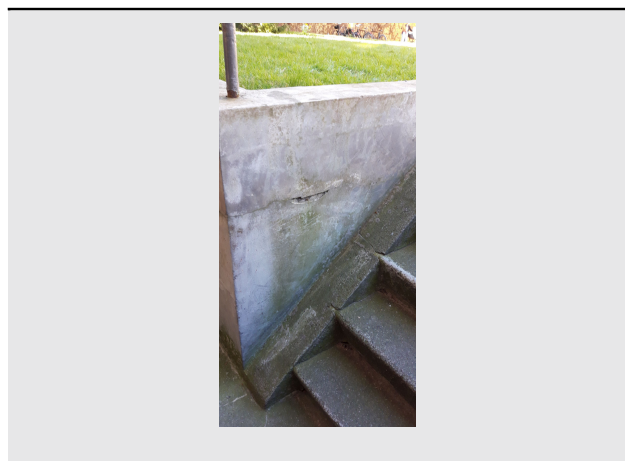
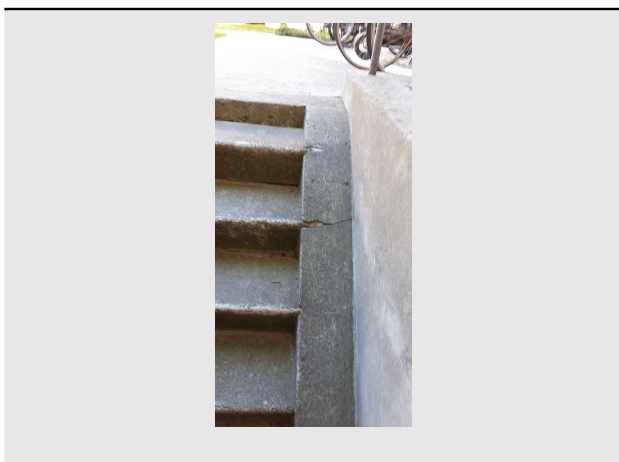
| <b>Tilstandsvurdering</b> | | <b>Kategori</b> |
|---|---|---|
| Nr 52 og 1 | Trappevægge og vanger har revnedannelser og afskalninger i puds og beton. Årsagen vurderes hovedsageligt at være frostsprængninger eller saltning. | |

| Nr 52 og 1 | Løs beton, afskalninger og revner mm. afhugges til præcis begrænsning. Afrenset beton udkastes med mørtel KC 35/65/650, der afrettes og glattes med trækbræt og slutpudses med mørtel KC 50/50/700 til plan med den øvrige trappeoverflade. |

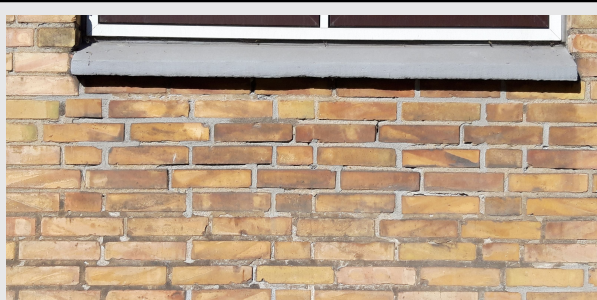
Porøse/nedbrudte fuger

| Alle ejendomme | Fuger udræsnes til ca 15 mm dybde, efter rengøring og vanding efterfyldes der med mørtel i styrke og farve som oprindelig fuger. Revner afhugges til præcis begrænsning og fast underlag, efter rengøring og vanding efterfyldes der med mørtel i styrke og farve som oprindelig fuger. Ved større revner kan det være nødvendigt at ilægge rustfast eller musetrætter i langfuger. Evt. skadede sten udskiftes, og nye sten indmures i samme type mørtel, som eksisterende. Der bør udarbejdes et projekt, et arbejde OBH Rådgivende Ingeniører gerne er behjælpelig med. Arbejdet udføres fra stillads som er indeholdt i prisen. |

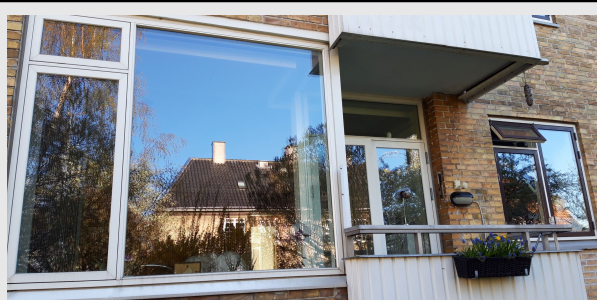
Nedbrudte fuger, med lokal reparation

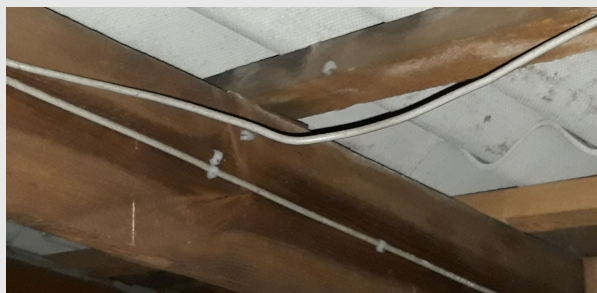
Kabel mangler mekanisk aflastning, generelt på lofterne

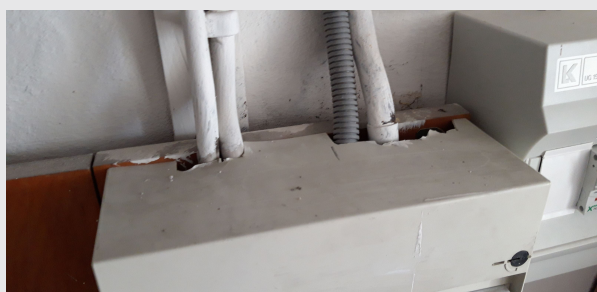
Sikringsskab med for store åbninger

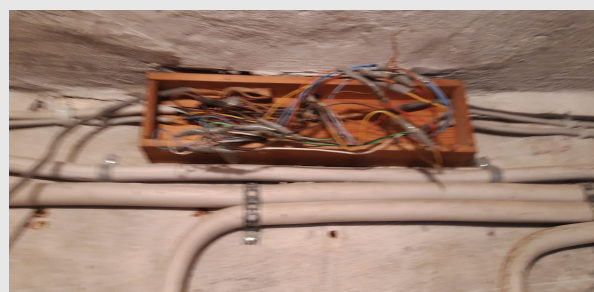
Samledåse mangler afdækning

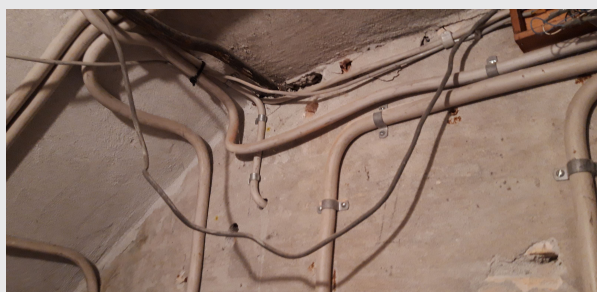
Kabler mangler mekanisk aflastning

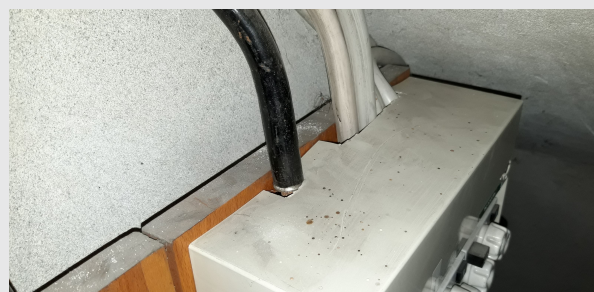
Sikringsskab med for store åbninger

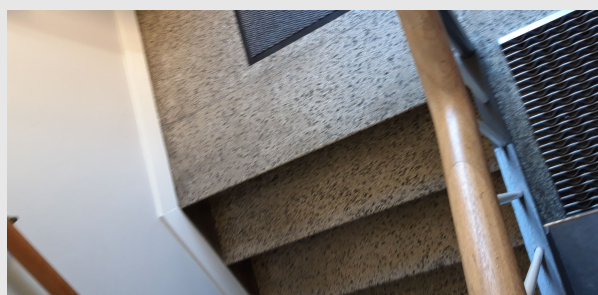
Mod kælderen er der terrazzotrapper
